## Yttrande – stadsarkitekten i Robertsfors kommun

<b>Ort</b>	Robertsfors
<b>Fastighet</b>	Bagaren 8
<b>Ärende</b>	Bygglov - <i>takbyte</i>
<b>Dnr</b>	SHBK-2018-391
<b>Ärende- beskrivning</b>	<p>Sökanden önskade i tidigare ärende byta från rött taktegel till röd tegelimiterad plåt. Bygglov avslogs 2016-09-07 med hänvisning till att fastigheten ingår i en kulturmiljö av riksintresse - Hallmanska planen. Bostadshuset är dessutom utpekat som särskilt värdefullt i Robertsfors kommuns kulturmiljöprogram som antagits av kommunfullmäktige. I riktlinjerna för Hallmanska planen står bland annat att husens karaktär inte ska förändras genom byte till annat taktäckningsmaterial, särskilt ska tegelimiterande plåt undvikas. Ansökan har därutöver remissats till Västerbottens museum som avråder från byte till tegelimiterande plåt med hänvisning till riksintresset och riktlinjerna för Hallmanska planen.</p> <p>Takbyte skedde utan bygglov och ärendet överklagades upp till MMD. MMD fastställde att bygglov inte kan beviljas, och fastighetsägaren har nu blivit ålagd att byta tillbaka till lertegel eller ansöka om bygglov för en annan typ av plåt, vilket nu är aktuellt.</p>

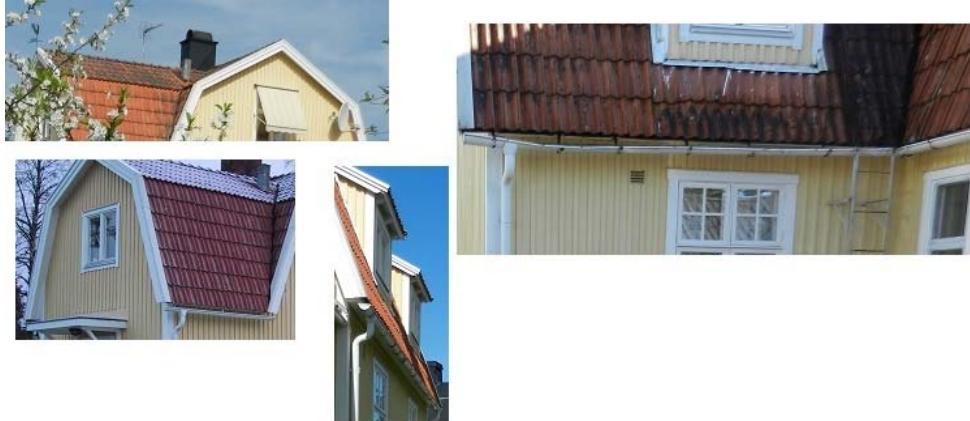
<p><i>Foton från fastigheten – det tidigare taket</i></p>

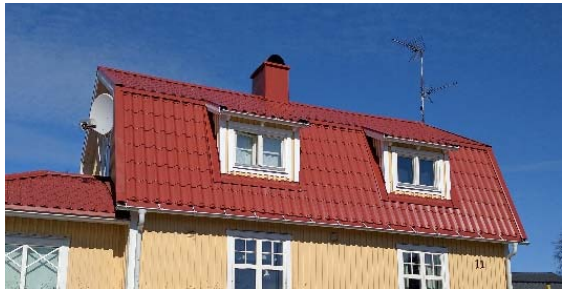
<p><i>Nuvarande tak</i></p>
	<p>Bygglov avser byte till pannplåt enligt bild nedan:</p>
